ボーリング柱状図

ボーリング名	B-2(右岸)		調査位置				北緯	36° 53' 24.0000"			
発注機関	栃木県大田原土木事務所 河川砂防部 河川砂防課			調査期間	2008-06-18 ~ 2008-06-19			東経	140° 01' 35.0000"		
調査業者名	主任技師			現場代理人	コア鑑定者			ボーリング責任者			
孔口標高	223.48 m	角度		方角		地盤勾配		使用機種	試錐機	ハンマー 落下用具	
総掘進長	9.45 m							エンジン	ポンプ

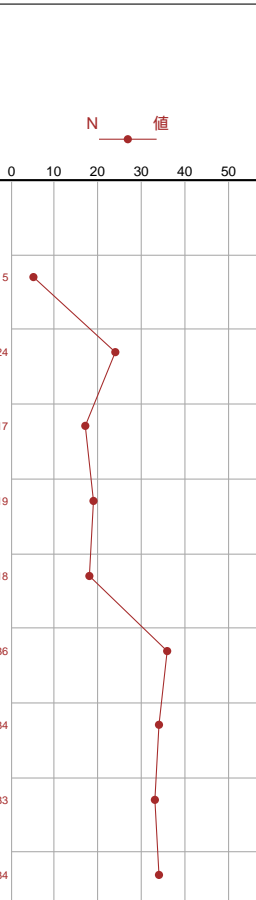
標尺	層厚	深度	柱状図	土質区分	色調	相対密度	相対稠度	記事	地層岩体区分	孔内水位 (m) 測定月日	標準貫入試験					原位置試験 試験名および結果	試料採取 深度 試験番号	室内試験 採取方法	掘進月日		
											深度	10cmごとの打撃回数			打撃回数 / 貫入量					深度	
(m)	(m)	(m)	(m)								(m)	0	10	20	30	(cm)	(m)				
1	0.90	0.90		粘土 (BS)	暗褐色			粘土主体 径 80-120mm程度の粗石混入													
2	0.70	1.60		粘土 (CH)	暗褐色		中位	含水比・粘性中～上位 所々に砂層を挟在し不均質 径 10-50mm程度の礫点在													
3	1.10	2.70		砂礫 (GS)	灰褐色		中ぐらい	径 10-30mm程度の垂直円礫主体 マトリックスは細粒土主体に中 ～粗砂混入 2.30m付近にコア長5cmの粗石混入 2.60m付近にコア長7cmの粗石混入													
4	0.30	3.00		粘土 (CH)	茶褐色		軟らかい	含水比・粘性上位 均質な状態													
5				粘土混じり砂礫 (GS-C)	灰茶褐色		中ぐらい	径 10-30mm程度の垂直円礫主体 マトリックスは細粒土主体に中 ～粗砂混入 5.75m付近にコア長7cmの粗石混入 8.00m付近に岩砕が混入 8.60m付近にコア長10cmの粗石混入		06/19 3.75											06/18
6																					
7																					
8																					
9	6.45	9.45																			06/19
